# La muralla de Burgos

Guía del recinto amurallado:  
lo que permanece y lo que hubo.

Edición de septiembre de 2026

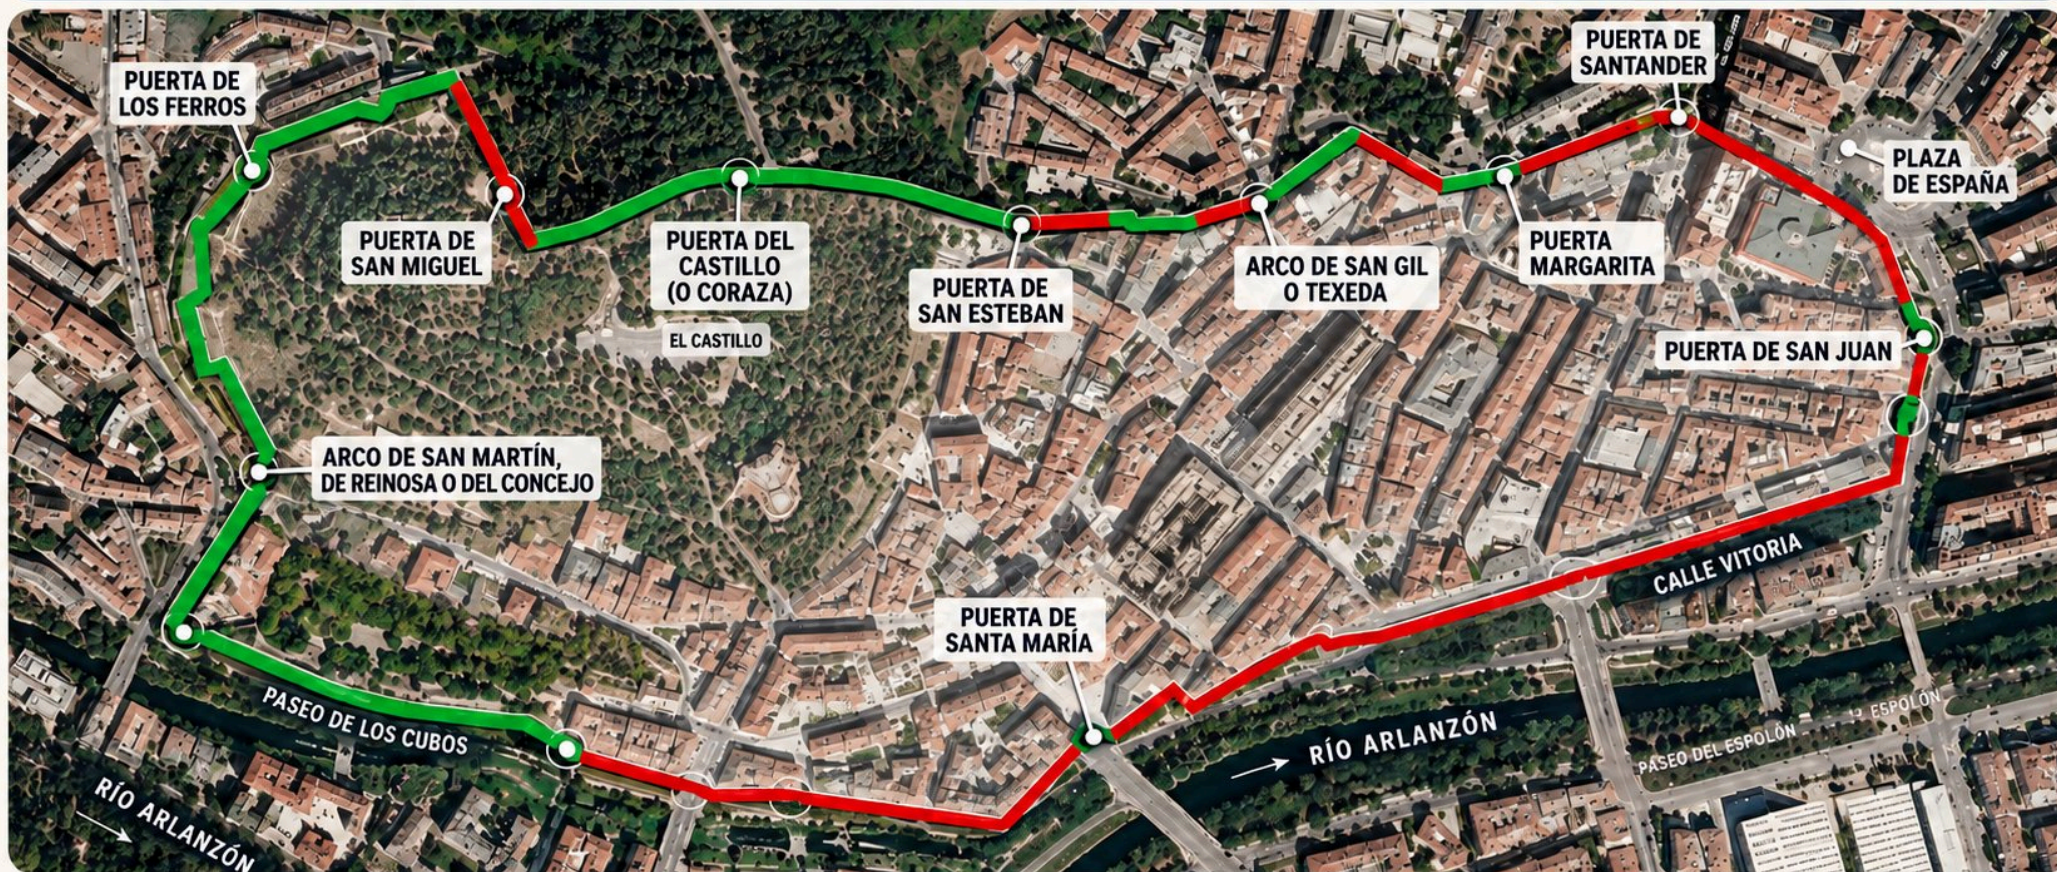
■ Muralla conservada ■ Trazado desaparecido

Plano orientativo · No apto para navegación

Fuente del trazado: estudio encargado por el Ayuntamiento de Burgos, publicado en Diario de Burgos

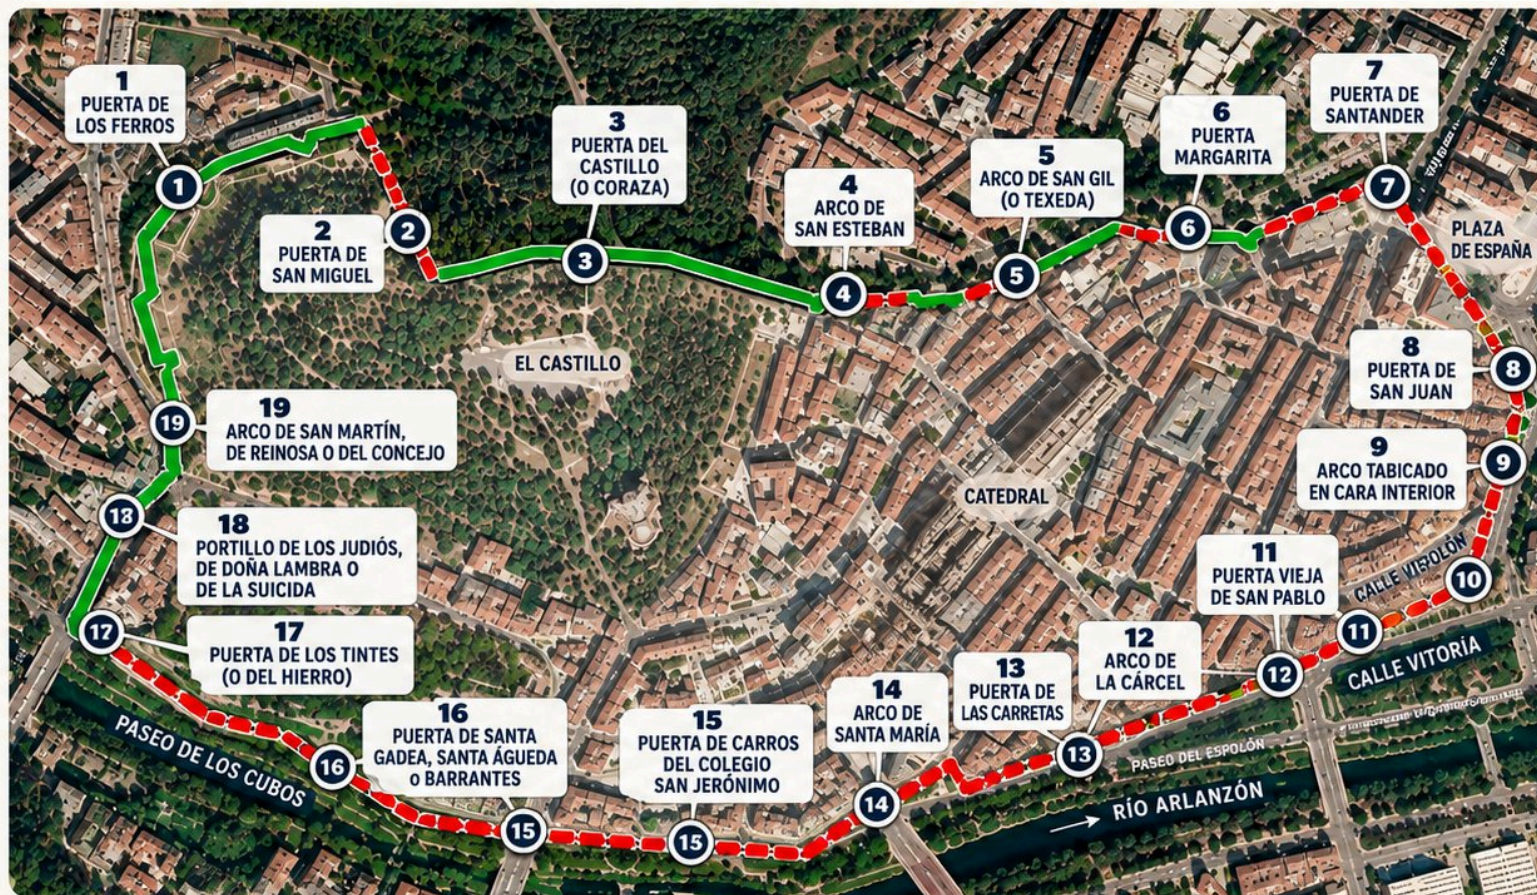
## Puertas y arcos históricos

- 1 Puerta de los Ferros
- 2 Puerta de San Miguel
- 3 Puerta del Castillo (o Coraza)
- 4 Arco de San Esteban
- 5 Arco de San Gil (o Texeda)
- 6 Puerta Margarita
- 7 Puerta de Santander
- 8 Puerta de San Juan
- 9 Arco tabicado en cara interior
- 10 Puerta Nueva de San Pablo
- 11 Puerta Vieja de San Pablo
- 12 Arco de la Cárcel
- 13 Puerta de las Carretas
- 14 Arco de Santa María
- 15 Puerta de Carros del Colegio San Jerónimo
- 16 Puerta de Santa Gadea, Santa Águeda o Barrantes
- 17 Puerta de los Tintes (o del Hierro)
- 18 Portillo de los Judíos, de Doña Lambra o de la Suicida
- 19 Arco de San Martín, de Reinosa o del Concejo

Los números sitúan accesos históricos, conservados o desaparecidos.

Los números sitúan los accesos históricos, conservados o desaparecidos; el color indica el estado del lienzo, no el de la puerta. La cifra clásica habla de doce puertas. La planimetría recoge diecinueve accesos porque incluye también portillos y arcos secundarios; no se ha podido establecer cuáles de ellos componen exactamente esa docena. Fuente: planos del estudio y del Plan Director de la Muralla de Burgos, publicados en Diario de Burgos. · 4

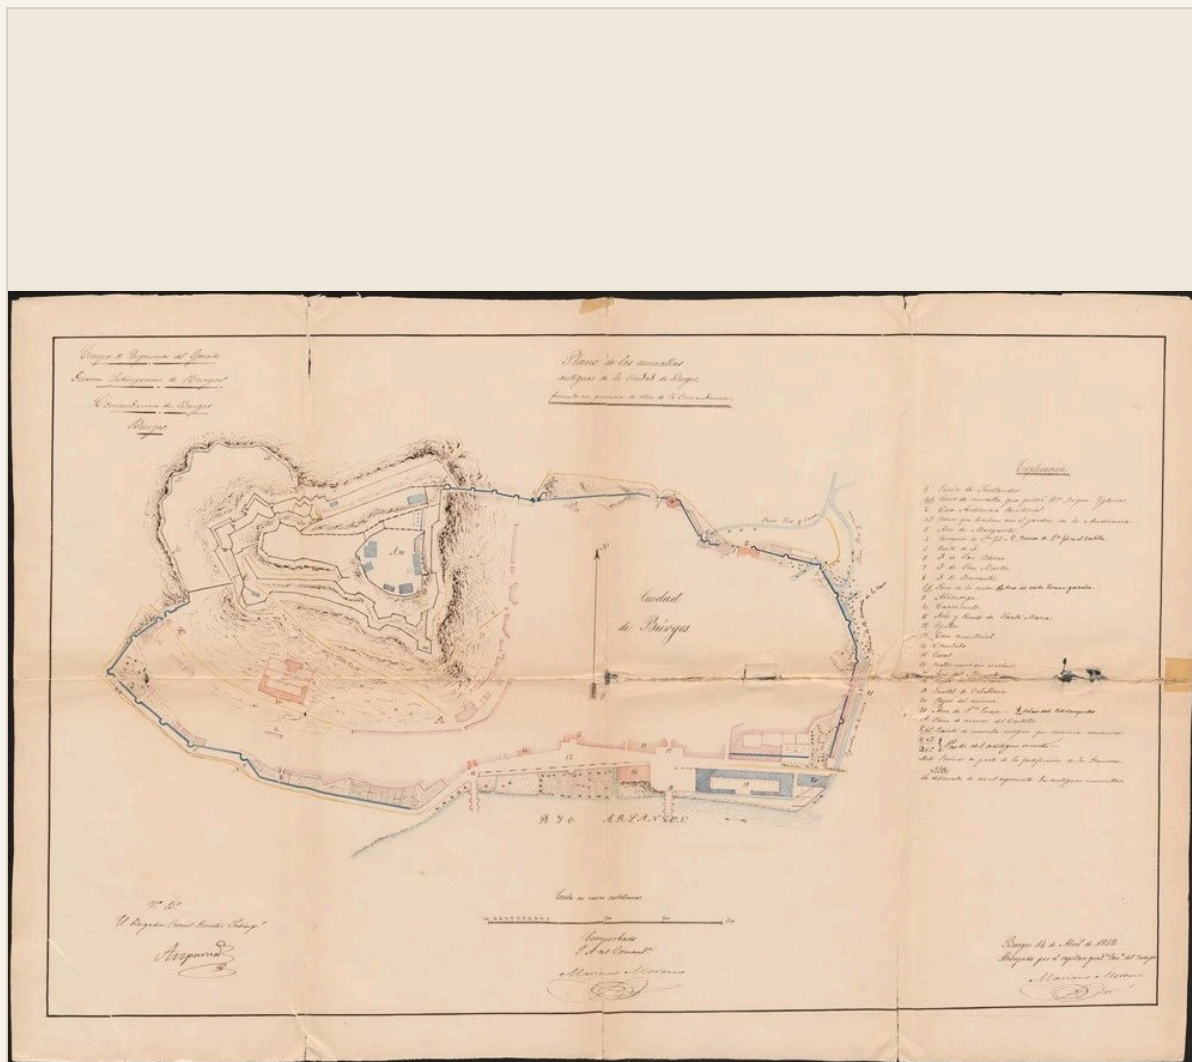
## El plano de los ingenieros militares

Se titula **Plano de las murallas antiguas de la ciudad de Burgos** y está formado, según su propio subtítulo, en presencia del plan de la Comandancia. Lo dibujó el capitán graduado teniente **Mariano Moreno** y está firmado en Burgos el **14 de abril** de un año de la década de 1850 cuyo último dígito no se lee con seguridad.

Representa el trazado completo cuando aún se conservaba buena parte de lo que hoy falta, junto con las **fortificaciones abaluartadas del castillo**, el caserío intramuros y el curso del Arlanzón. A la derecha lleva una **Explicación** numerada que identifica cada puerta.

Su escala está expresada **en varas castellanas**: la misma unidad cuyo patrón está grabado en el Arco de San Martín. A mediados del siglo XIX la ingeniería militar seguía midiendo la muralla con la vara, no con el metro.

La reproducción disponible no permite transcribir la **Explicación** completa. Solo se leen con seguridad las entradas de Santander, Margarita, San Esteban, San Martín y Barrantes, y una referencia al puente de Santa María.
